Проблема с полным приводом на автомобиле CHERY TIGGO8 PRO MAX NEW 2.0T DCT Ultimate 4WD – рестайлинг 2023-2024.

ТЕХНИЧЕСКИЙ БЮЛЛЕТЕНЬ	№	TBC2024006/1
		Дата	11.03.2024

Название: Дополнение к TBC2024006 Обновление ПО ЭБУ AWD

№ TBC2024006
Дата 06.02.2024

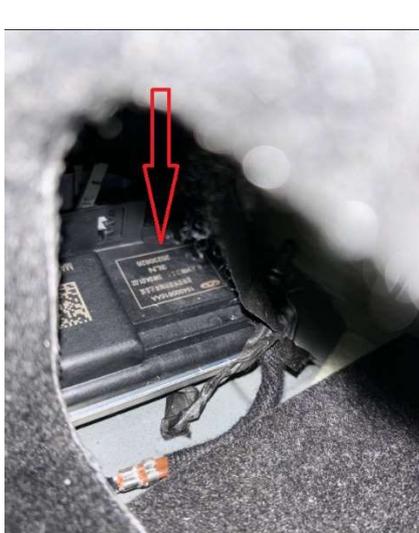
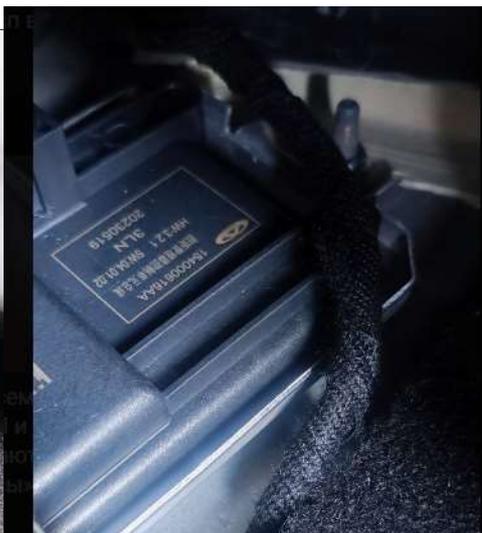
6.1. Фотография блока управления полным приводом 3LN (производства Китай):

Если у вас **блок управления полным приводом ЗЛН** то тут возникают вопросы, есть вероятность того что на автомобиле не корректно работает система полного привода:

- проявляется это тем, что при прокручивании передних колес под нагрузкой задние колеса не подключаются и в итоге автомобиль по факту переднеприводной см. видео в приложении. Получается вы не сможете выехать или заехать из снежной или грунтовой колеи, т.к. при вывернутом руле задние колеса просто не подключаются;

- дилеры решают вопрос путем прошивки (например 04.01.02, 04.01.03, 04.02.01 и т.д.) полного привода ЗЛН (в зависимости от номера делают апгрейд (повышают) или даунгрейд(понижают)) см. технический бюллетень – судя по отзыву некоторым данная процедура помогает, но у некоторых после данной процедуры появляется сильный стук и гул в редукторе полного привода при повороте и трогании с места.

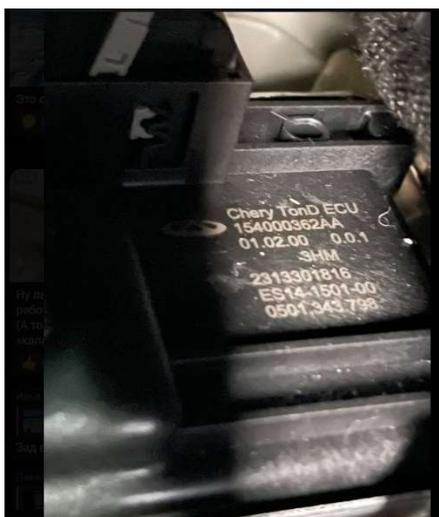
6.2. Фотография блока управления полным приводом 3HM (производства Германия):

Вы приобрели автомобиль в первых партиях и у вас **блок управления полным приводом ЗНМ** (производства Германия) – вы выиграли в этой лотерее и у вас скорее всего все нормально с полным приводом, можете дальше не читать.
