Анализ

проблем, возникающих в ходе эксплуатации автомобилей Exeed TXL&VX,
пути и методы их устранения

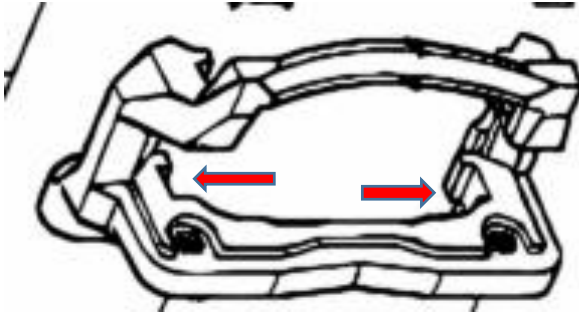
Причиной заклинивания колодок является загрязнение в посадочных местах суппортов (колодочная пыль, грязь), которая в следствие своей мелкодисперсной структуры каменеет и приводит к заклиниванию тормозных колодок в суппорте.

Места заклинивания колодок в суппорте
(указанно красными стрелками)

Проведенный комплексный анализ тормозной системы новых автомобилей (не находящихся в эксплуатации владельцев) и эксплуатируемых автомобилей указывает на наличие конструкционной ошибки в передней тормозной системе автомобиля. Выявленный недостаток значительно влияет на эффективность работы тормозной системы и препятствует самоочистке от тормозной пыли и грязевых накоплений в указанных местах на рисунке приведенном выше.

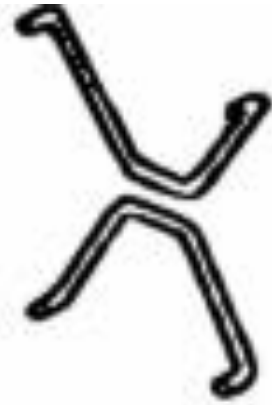
Рис. 2. Фиксирующие пружины.

Проблемной частью указанной конструкции являются фиксирующие скобы, имеющие избыточную жесткость, которые не позволяют тормозным колодками в момент торможения, либо в момент начала движения, осуществлять осевые микросмещения в суппорте (рис. 3), позволяя тем самым производить самоочистку от грязевых и пылевых отложений в местах их контакта с монтажными пластинами.

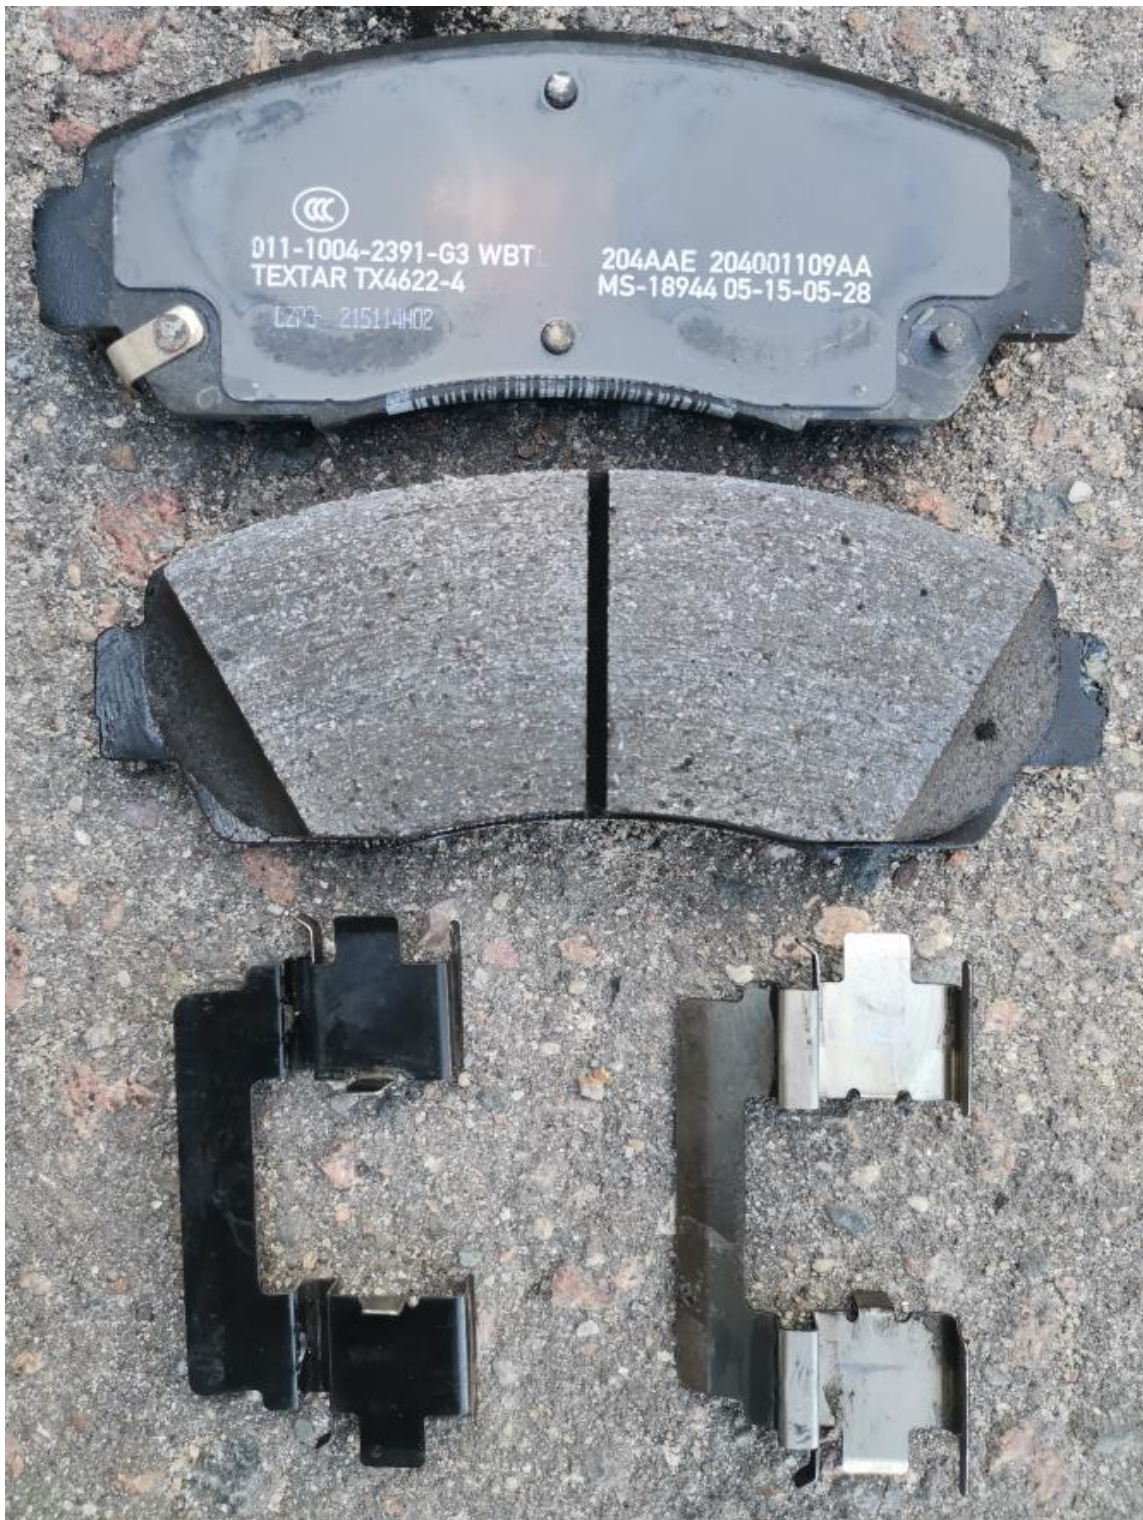
Фото: устанавливаемые колодки и монтажные пружины.

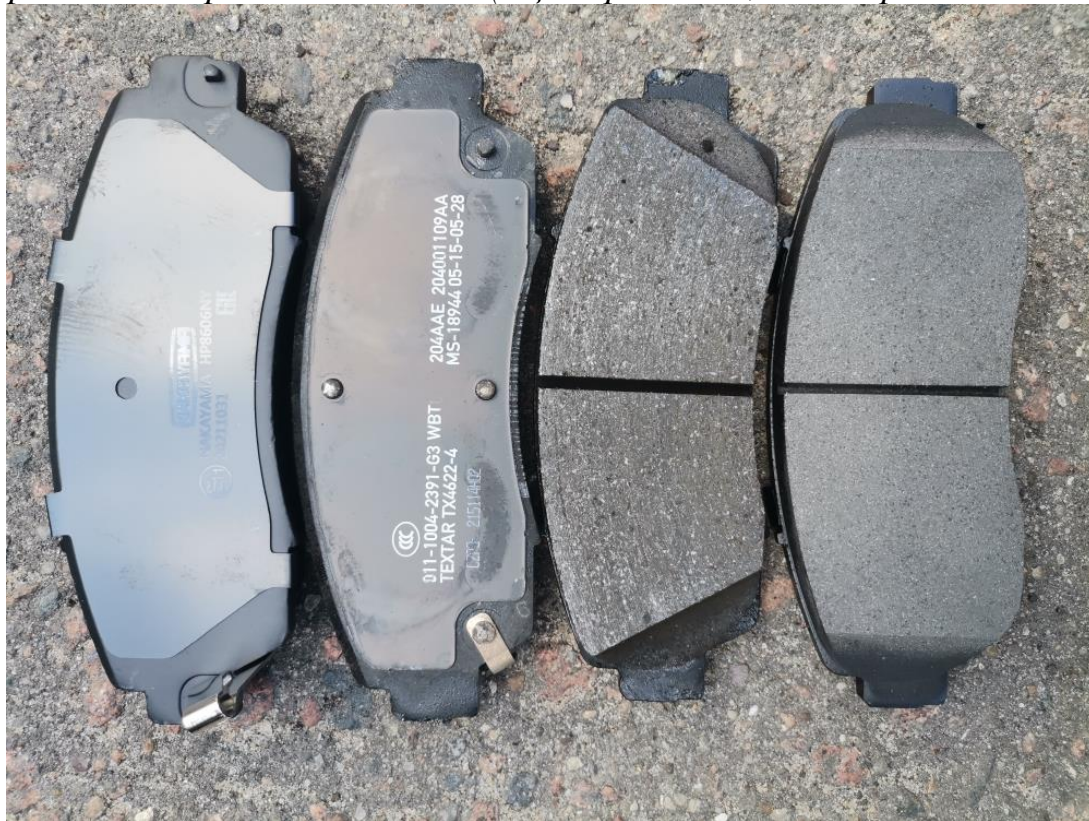
Сравнение тормозных колодок (в центре Textar, после пробега 450км.)

(из фото видно, что Textar имеет более крупную дисперсную структуру накладок, и меньшую рабочую поверхность)

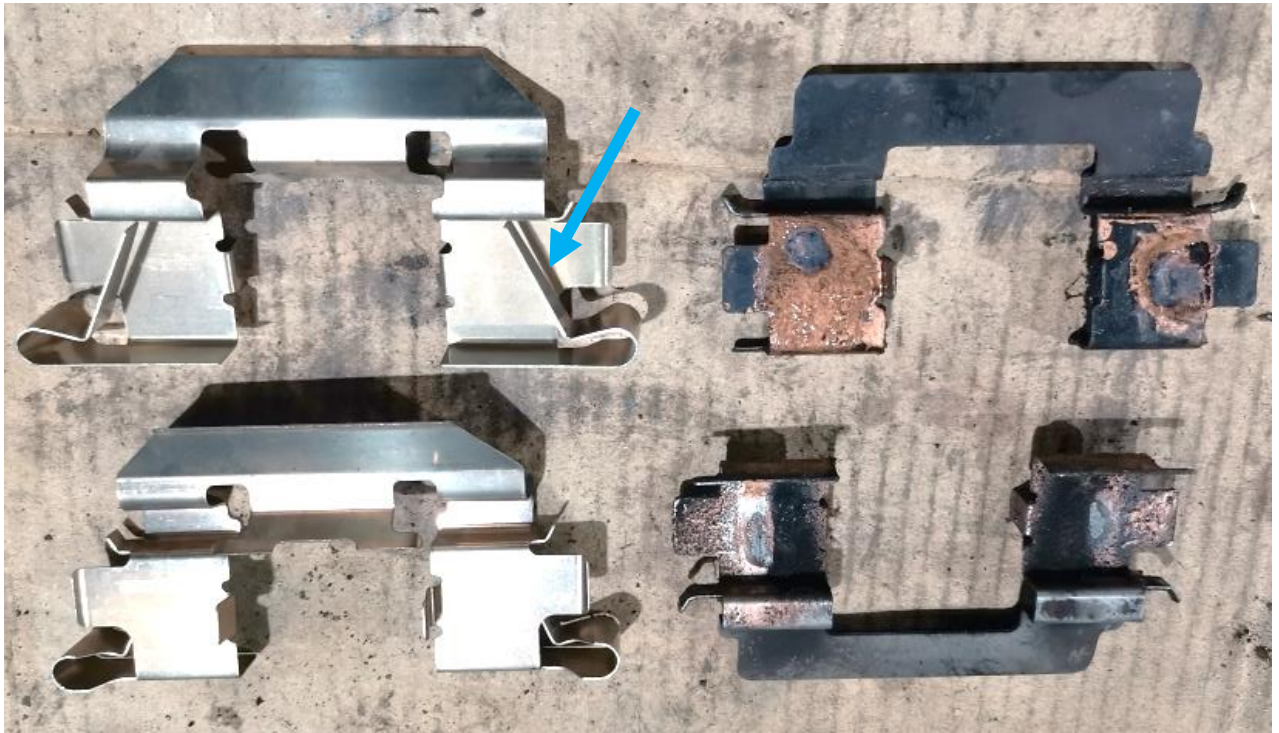
В результате мной были приобретены новые монтажные пластины (артикул 3501104XKZ16A), на фото ниже приведено сравнение монтажных пластин. Главное и основное преимущество приобретенных мной монтажных пластин в наличии пружинного элемента (на фото указано стрелкой голубого цвета). Данная пружина позволяет эффективно распределять нагрузку в суппорте в момент начала и окончания торможения. Как следствие скрипы в передних тормозах остались в прошлом.

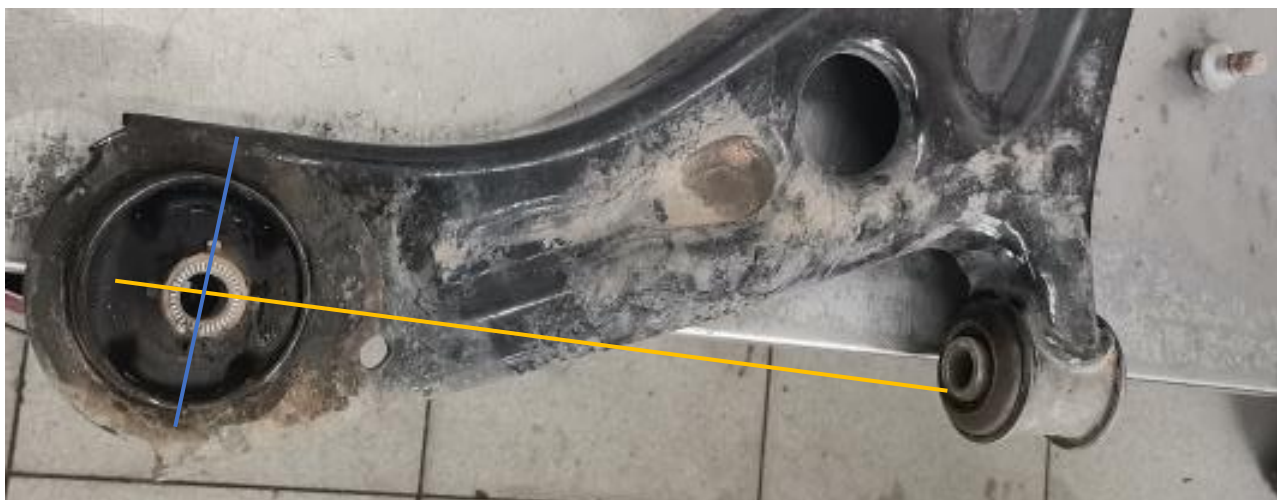
- Линия соосности переднего сайлентблока с неподвижной частью заднего сайлентблока (линия А).
- Ось подвижности заднего сайлентблока (линия В)

Из приведенного фото следует, что в ходе резкого движения рычага (в своей основе на отбое) задний сайлентблок имеет одну степень движения (линия В осуществляет свое движение вокруг линии А), что вызывает определенные паразитные резонансные вертикальные колебания, которые приводят к стукам в передней подвеске.

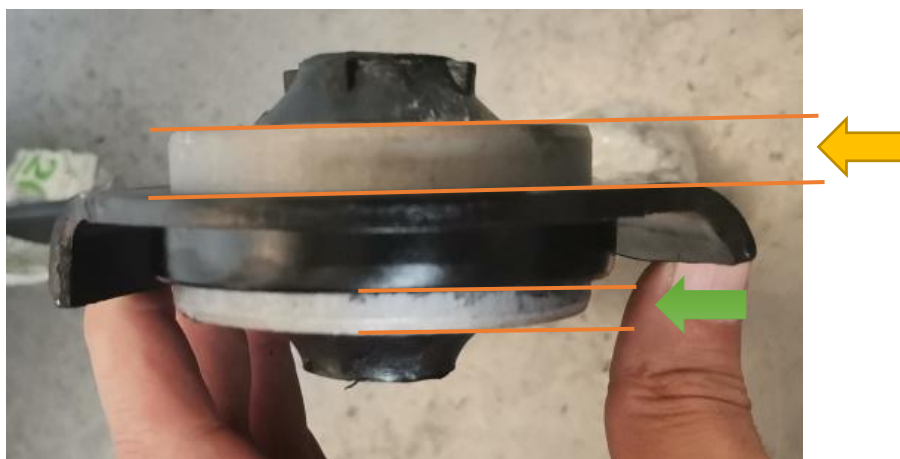
Из приведенного ниже фото видно, что при установке сайлентблока производителем допущено нарушение его установки, а именно $S1 > S2$. В связи с чем в установленный в подрамник передний рычаг в своей нижней части имеет меньшее расстояние до подрамника чем в верхней.

- ← Расстояние в верхней части рычага (S1)
- Расстояние в нижней части рычага (S2)

Однако исходя из положения и структуры рычага размеры S1 и S2 должны быть равны!

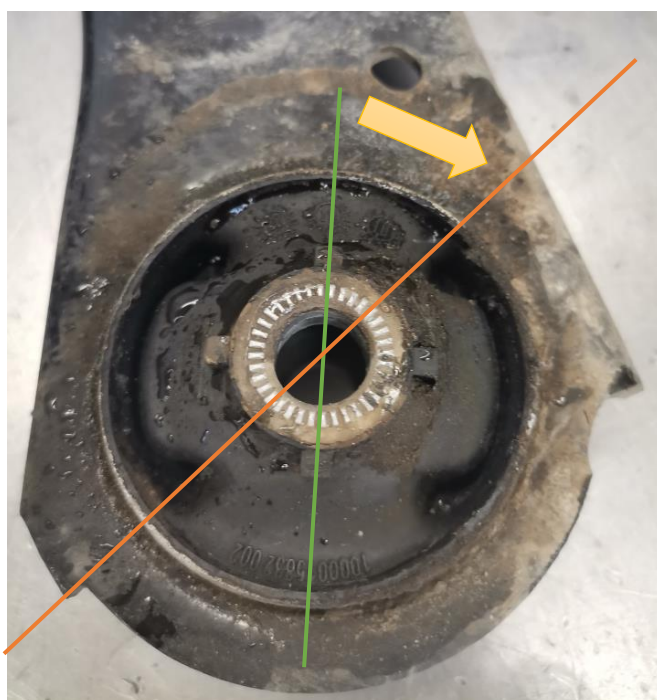
- Линия действующей установки
- Линия рекомендуемой установки

С целью исключения паразитных резонансных колебаний возникающих в сайлентблоке, целесообразно производить установку сайлентблока в рычаге по линии рекомендуемой установки (фото ниже), путем поворота линии действующей установки по часовой стрелке на угол от 30 до 90 градусов (рекомендуемый угол 30-45 градусов, ориентиры установки приведены на фото выше).

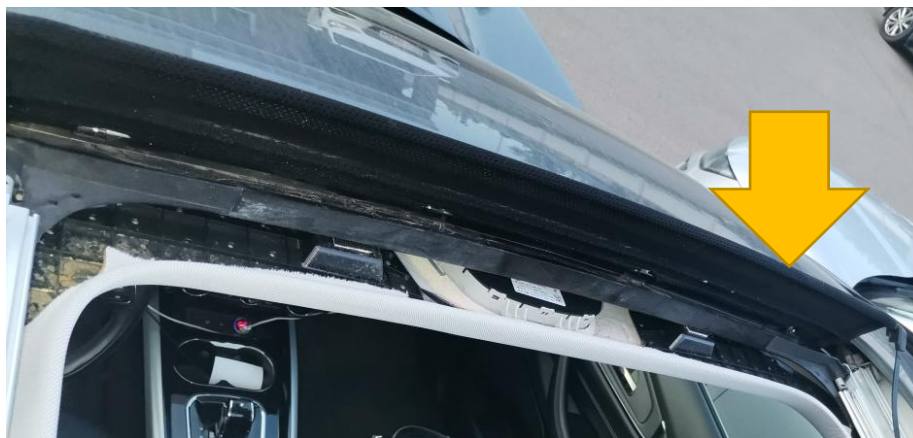
Проблема имеется у многих. Определить просто: после дождя откройте люк и потрогайте защитную сеточку люка.

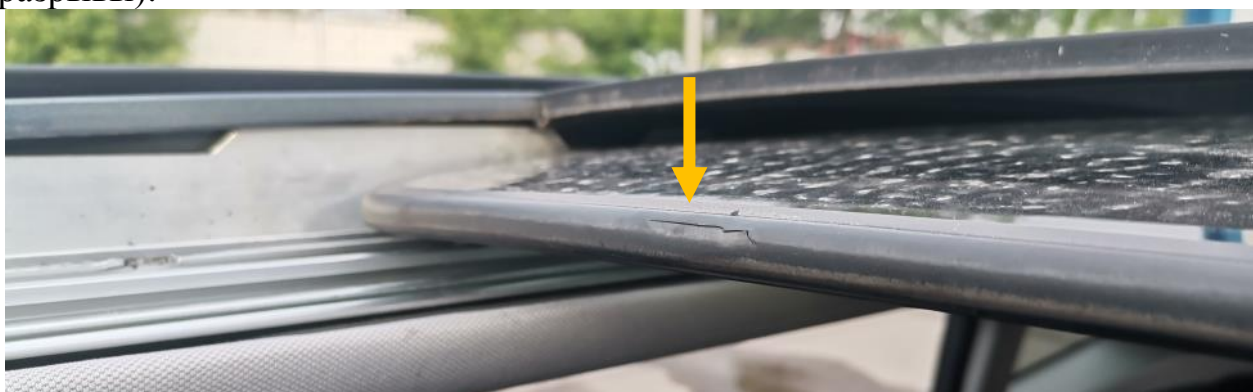
Если она влажная, значит проверяйте уплотнитель люка (могут быть разрывы):

Если уплотнитель цел, то берем смазку на силиконовой основе и обрабатываем наш уплотнитель (обильно).

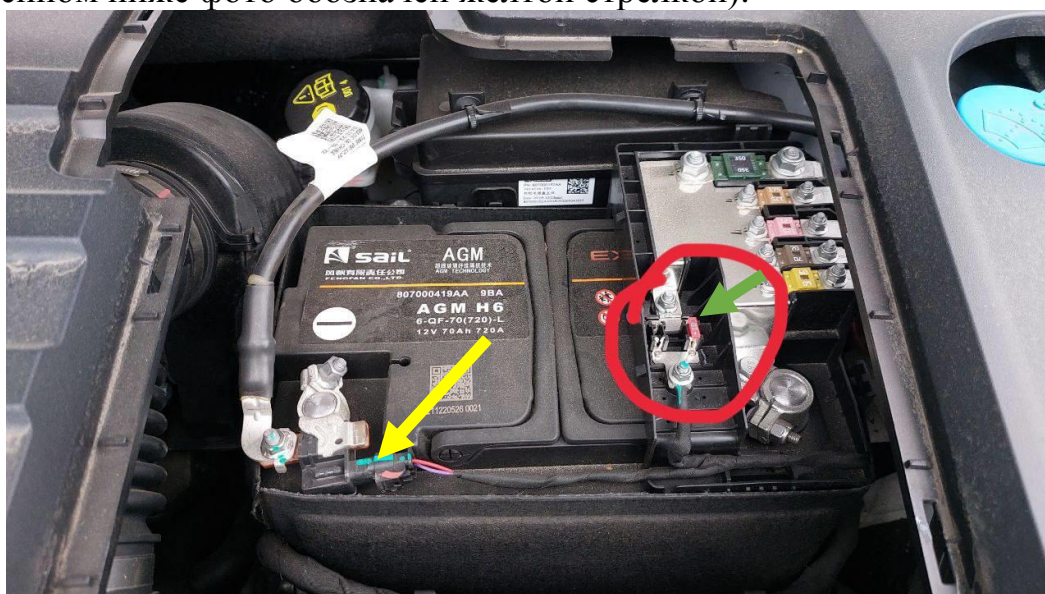
В своей основе проблема связана с некорректной работой датчика (на приведенном ниже фото обозначен желтой стрелкой).

В зимний период при температурах ниже 10⁰ по Цельсию, он переводит заряд АКБ в защищенный режим. АКБ постоянно недозаряжается и выходит из строя раньше положенного времени. Помогал только сброс клеммы с АКБ, либо снятие-установка предохранителя (указан на фото зеленой стрелкой).

Решение оказалось самым простым, а именно установкой не одного предохранителя на 10А, а двух по 5А. Благо место для их установки имеется (на фото обведено красным кругом). После данной модернизации, проблемы с недозарядом АКБ исчезли, проблем с блоком климата больше нет.
