Анализ

проблем, возникающих в ходе эксплуатации автомобилей Exeed TXL&VX,
пути и методы их устранения

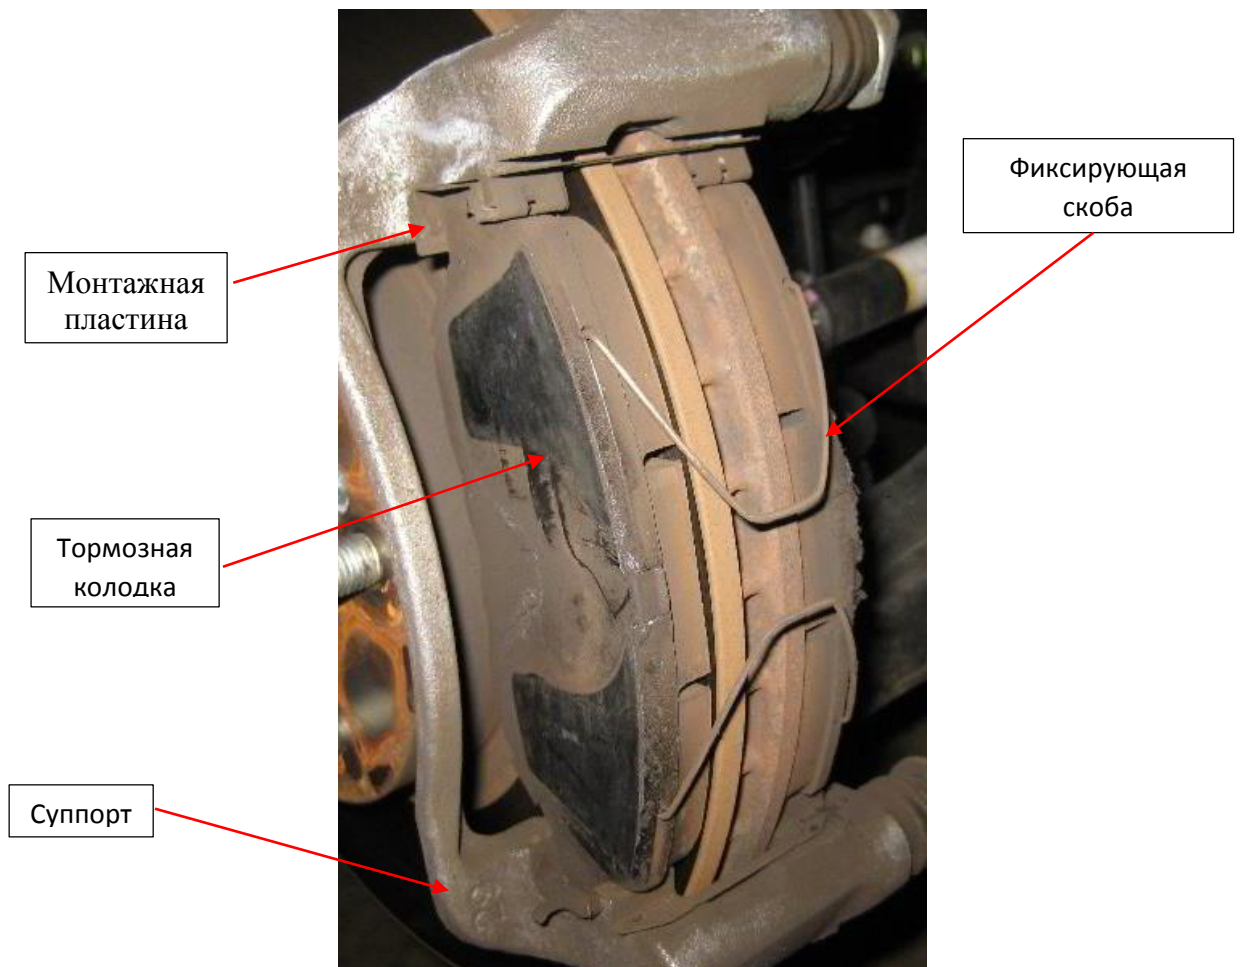
Устройство фиксации тормозных колодок в суппорте:

Фиксация передних тормозных колодок в тормозном суппорте осуществляется путем фиксации в монтажных пластинах суппорта (рис. 2) фиксирующими скобами (рис. 3). Основной функцией фиксирующих скоб является исключение соприкосновения подвижных частей суппорта.

Проблемной частью указанной конструкции являются фиксирующие скобы, имеющие избыточную жесткость, которые не позволяют тормозным колодками в момент торможения, либо в момент начала движения, осуществлять осевые микросмещения в суппорте (рис. 3), позволяя тем самым производить самоочистку от грязевых и пылевых отложений в местах их контакта с монтажными пластинами.
