Приложение 2 – Порядок выполнения обновления программного обеспечения блока AWD 154000616AA до версии 04.01.04 или 04.02.03

**1. Подготовка к обновлению**

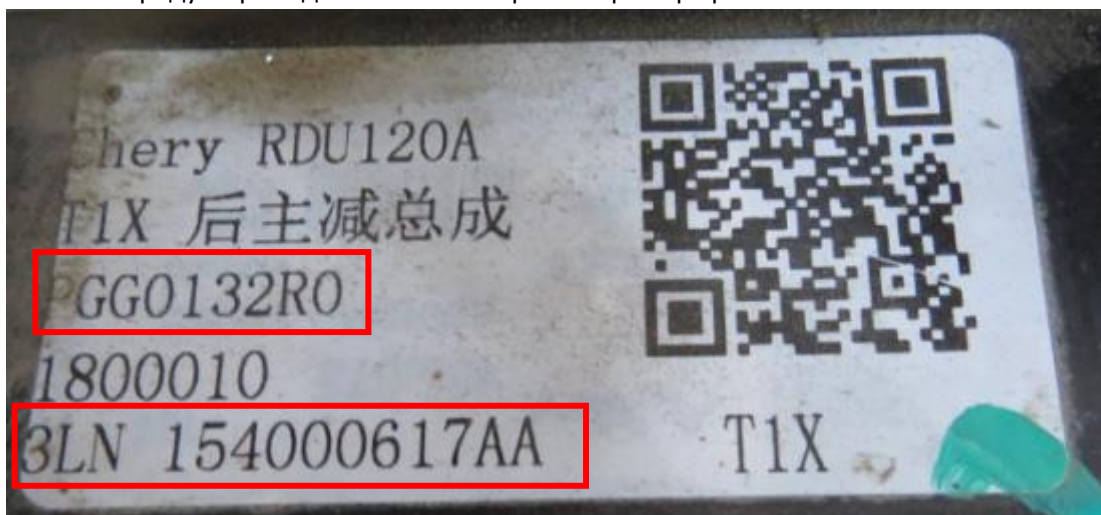
Первый пример фотографии маркировки заднего редуктора на электрическом приводе. В данном случае дата производства указана в виде буквенно-цифрового кода (PGG0132R0). Код производителя:

3LN

- Поднимите автомобиль на подъёмнике. Сделайте фотографию стикера на электрическом приводе или на верхней части редуктора заднего моста. Сохраните фотографию.

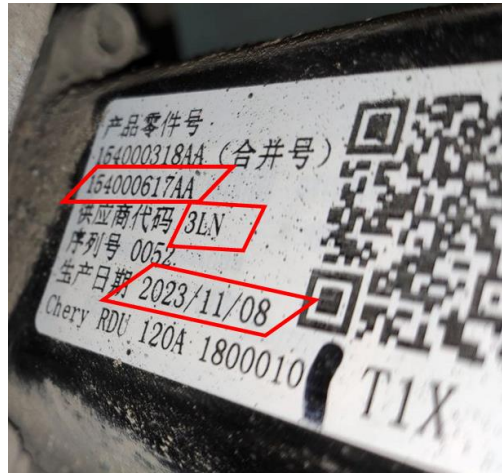
Второй пример маркировки на электрическом приводе. В данном случае дата производства указана в числовой форме (2023.11.08). Код производителя 3LN

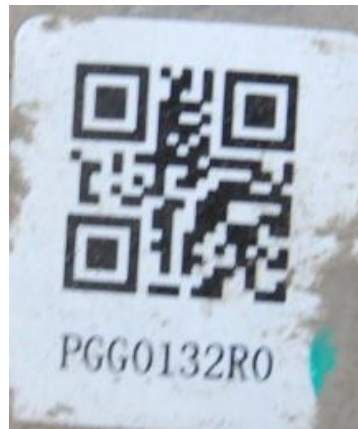
Пример фотографии маркировки заднего редуктора на корпусе редуктора.
