СЕРВИСНЫЙ БЮЛЛЕТЕНЬ
Сервисная кампания		Номер: SB-2023-018
		Кампания: \ 23RG1103-KX11010
Регион: Россия		Группа: Электрооборудование
Модель: Monjaro (KX11)		Дата публикации: 08.11.2023
Год модели: \ 2023		Дата окончания: 03.11.2024
Довести до сведения:	<input type="checkbox"/> Директор ■ Сервис-менеджер ■ Отдел продаж <input checked="" type="checkbox"/> Отдел предпродажной подготовки <input type="checkbox"/> Отдел запасных частей ■ Отдел послепродажного обслуживания ■ Отдел гарантии	
Тема: Обновление программного обеспечения модуля PAS, для улучшения изображения с камеры заднего вида в темное время суток на а\м Geely Monjaro (KX11)

Обновление программного обеспечения модуля PAS

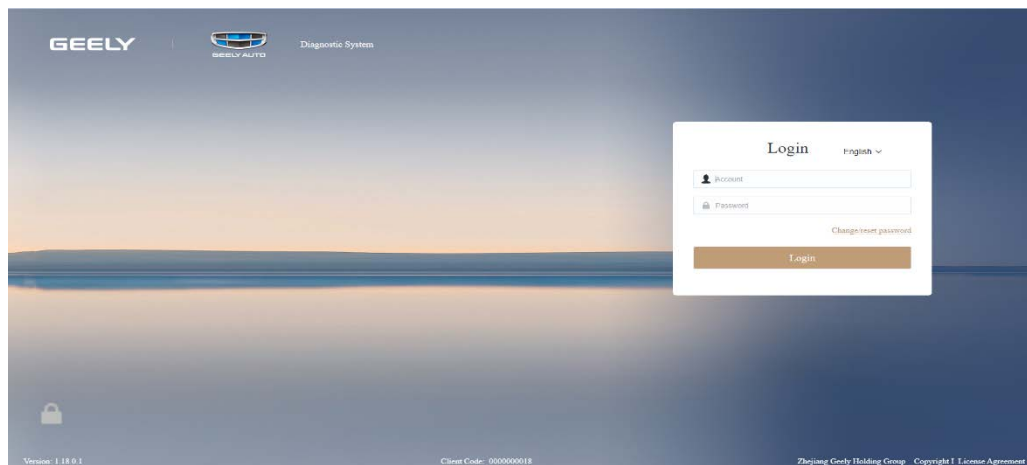
1. Убедитесь, что компьютер подключен к сети Internet.
2. Включите зажигание длительным нажатием на выключатель старт/стоп (более 6 секунд), убедитесь, что **двигатель выключен**, автомобиль неподвижен, **а водительская дверь открыта**.
3. Подключите диагностическое оборудование **GLDS 2.0** к автомобилю. Введите **Имя Пользователя** и **Пароль** и начните диагностический сеанс.

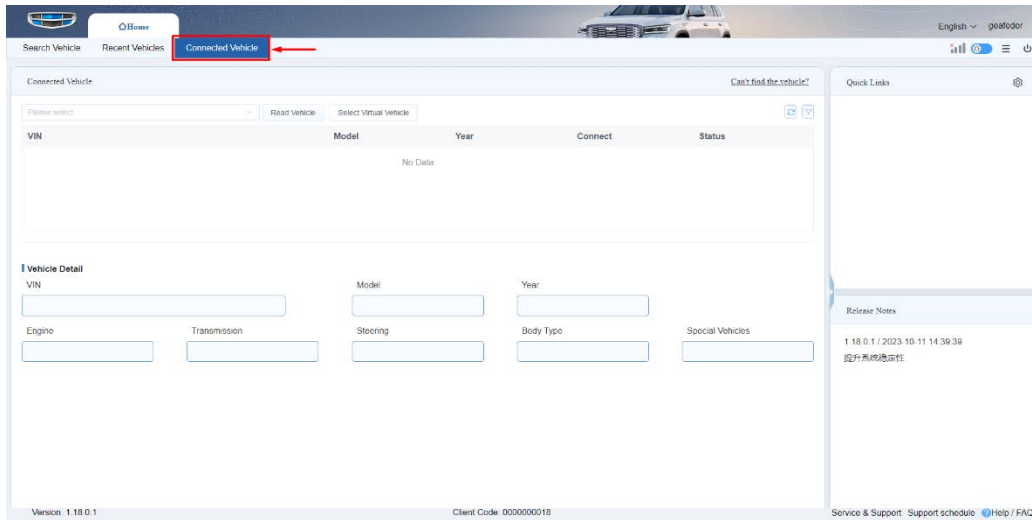
- Выберите вкладку **Connected Vehicles**, система выполнит подключение к автомобилю и идентифицирует его

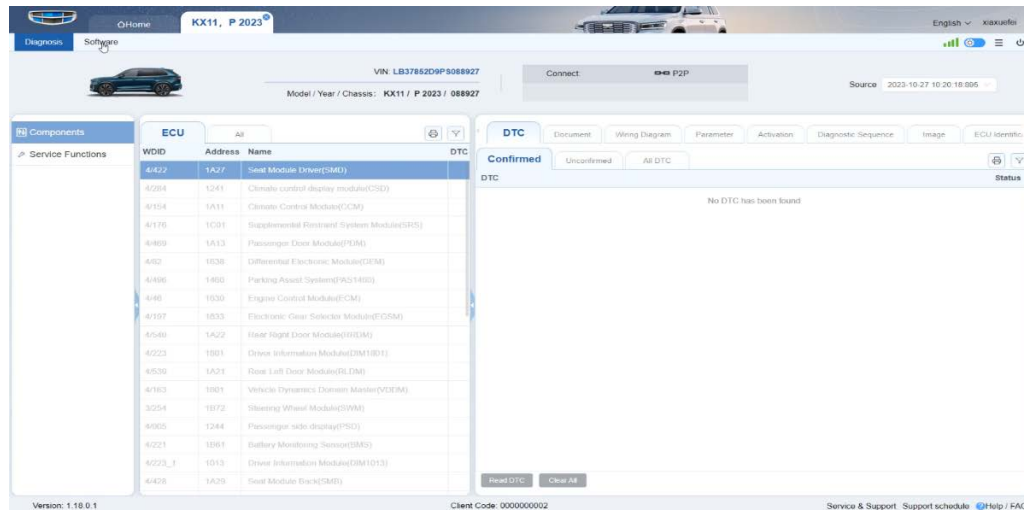
- Нажмите клавишу **Connect** и дождитесь, пока система выполнит опрос всех модулей

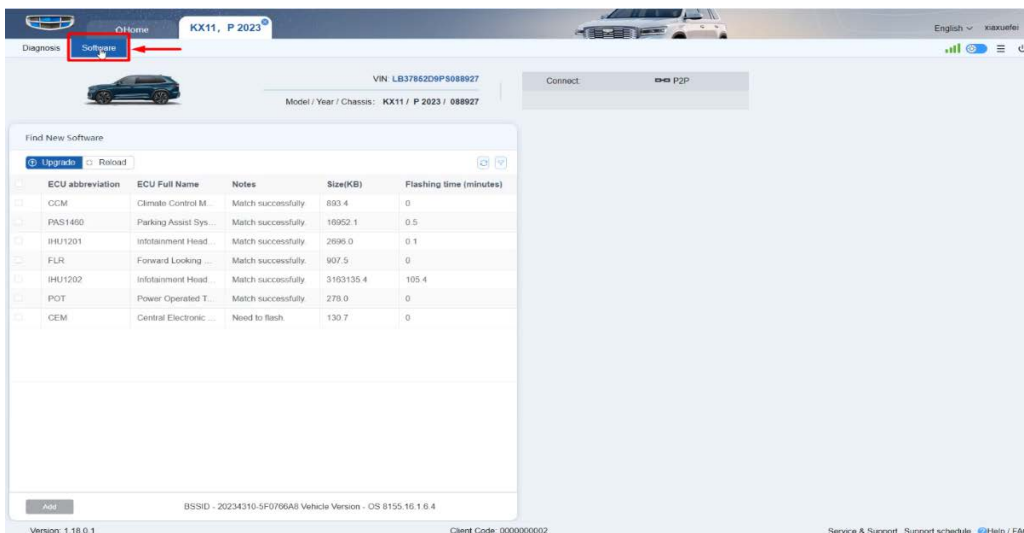
- Выберите пункт **Software**

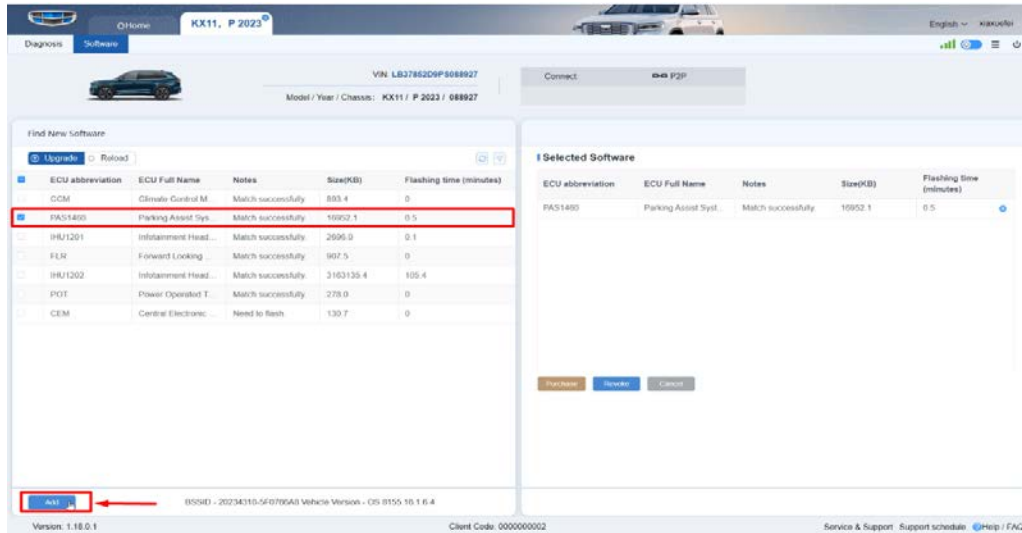
7. Выберите пункт PAS 1460 и нажмите клавишу Add

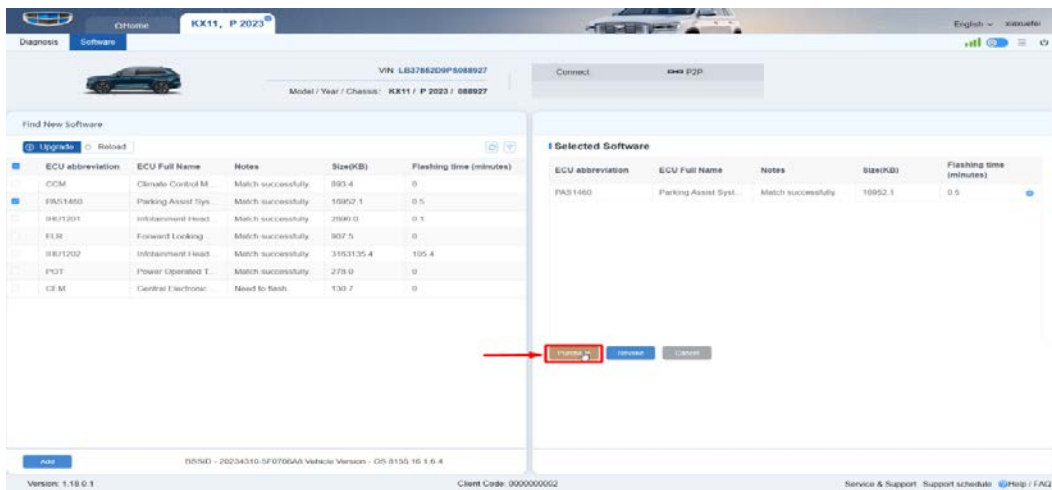
8. Выберите Purchase, дождитесь загрузки файла и нажмите Continue

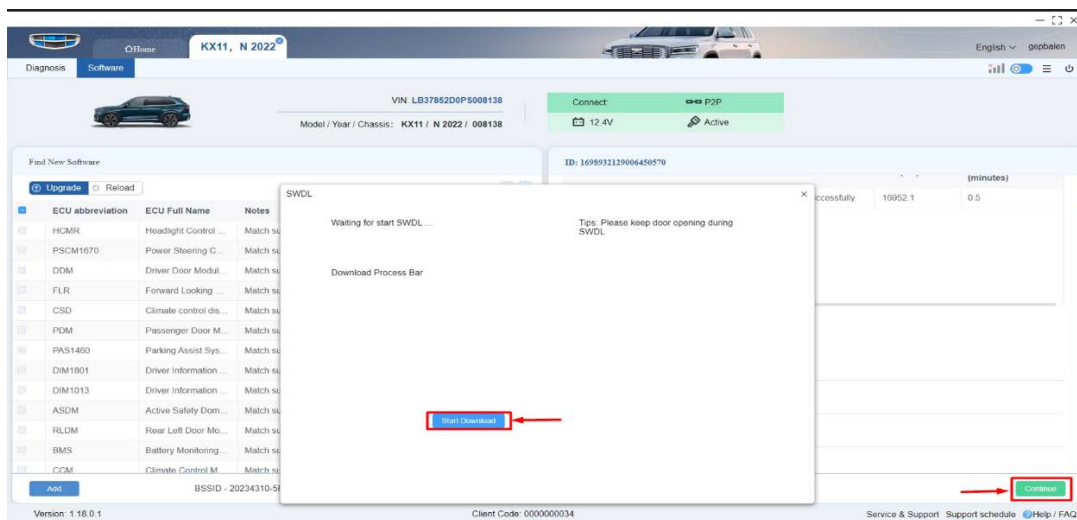
9. Выберите Start Download

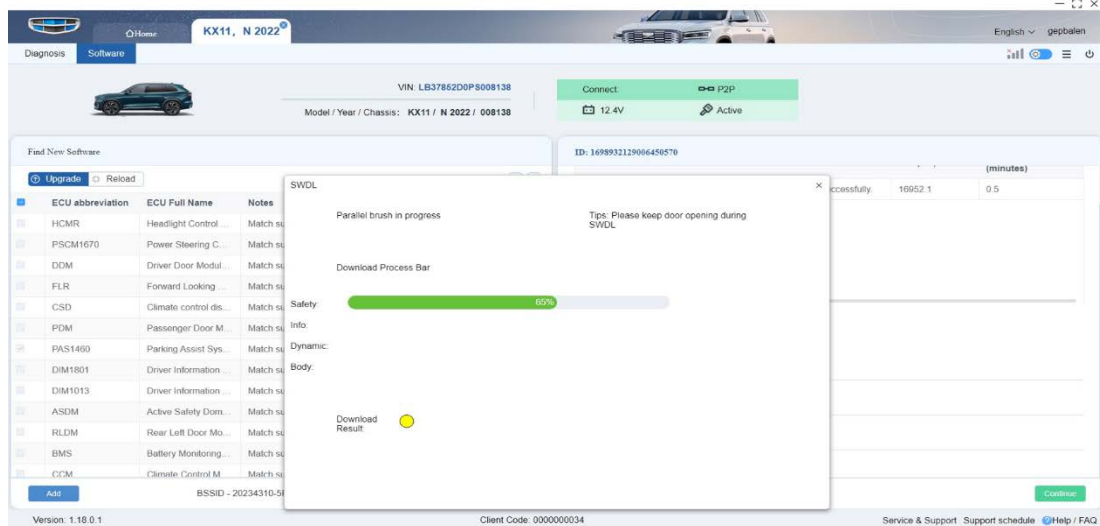
10. Дождитесь загрузки файла (система может автоматически выключить/включить зажигание)

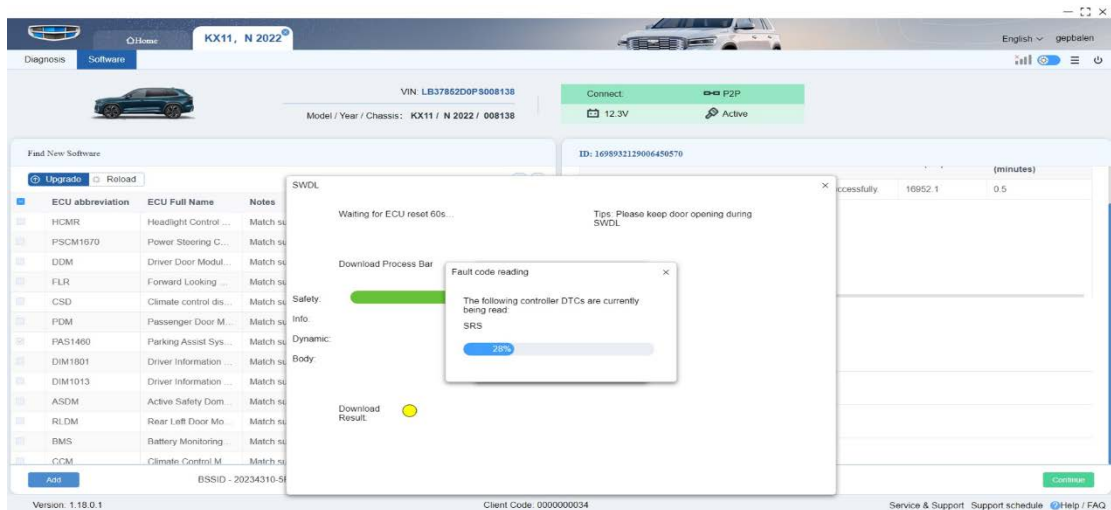
11. После загрузки файла система проверит версии ПО и удалит коды неисправностей в автоматическом режиме

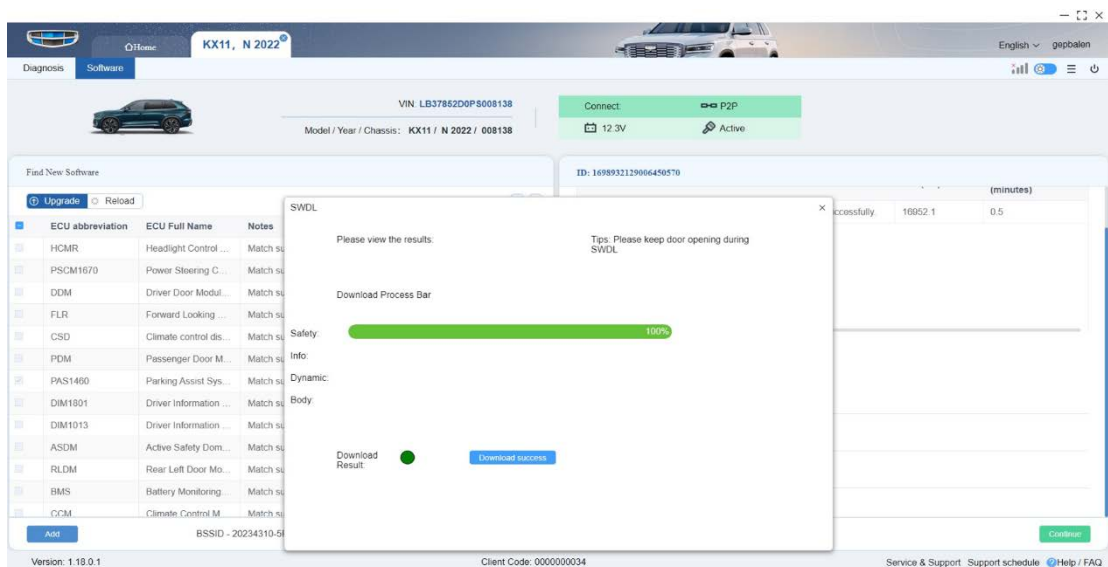
12. Нажмите Download success для завершения процесса обновления ПО
