## Сервисный бюллетень Jetour

| Номер<br>акции\бюллетеня | PIB-EL-2023-005 |
| Название | Обновление программного обеспечения блока мультимедиа |
| Применение | Jetour Dashing |

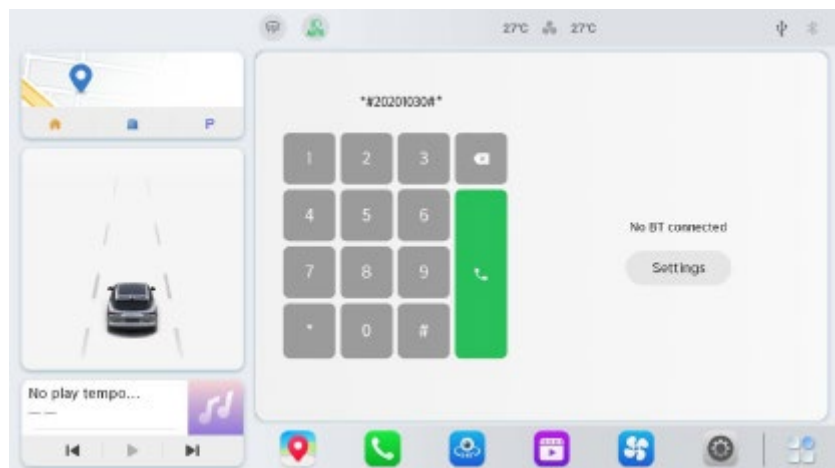
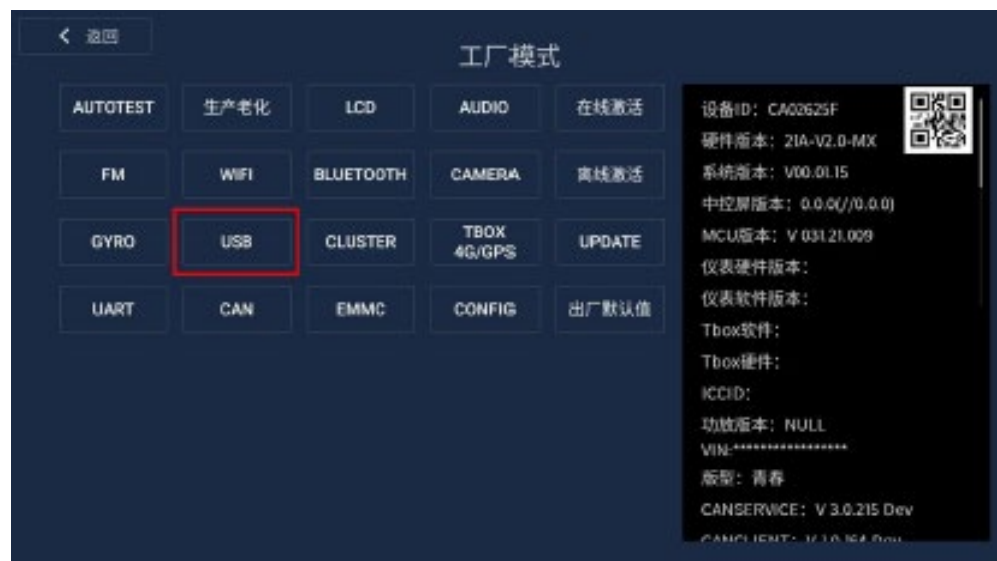
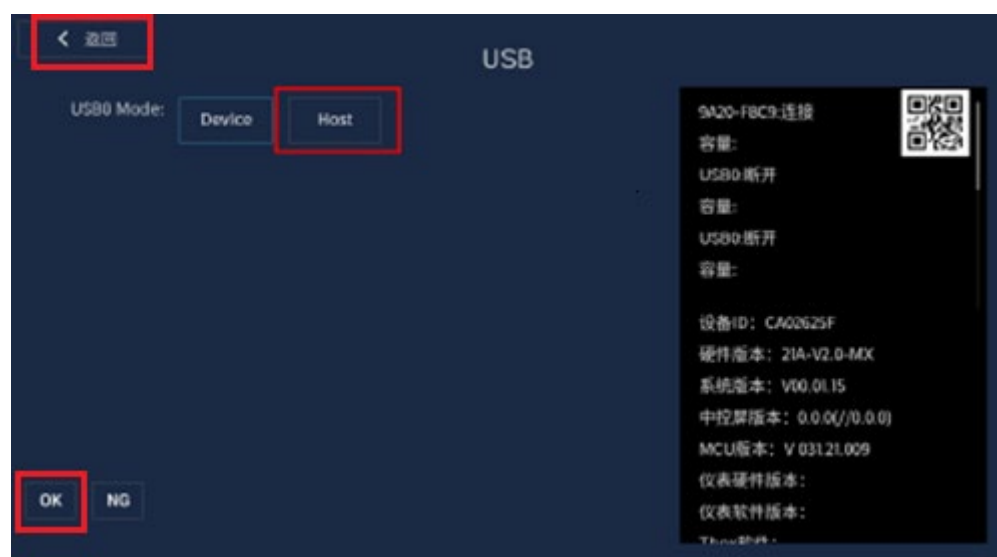
2.1 Введите "\*#20220730#\*" или "\*#20201030#\*" на интерфейсе набора номера телефона, чтобы войти в заводской режим, нажмите "USB", нажмите "Host", выберите "OK", а затем нажмите кнопку назад в левом верхнем углу, чтобы вернуться на главную страницу.

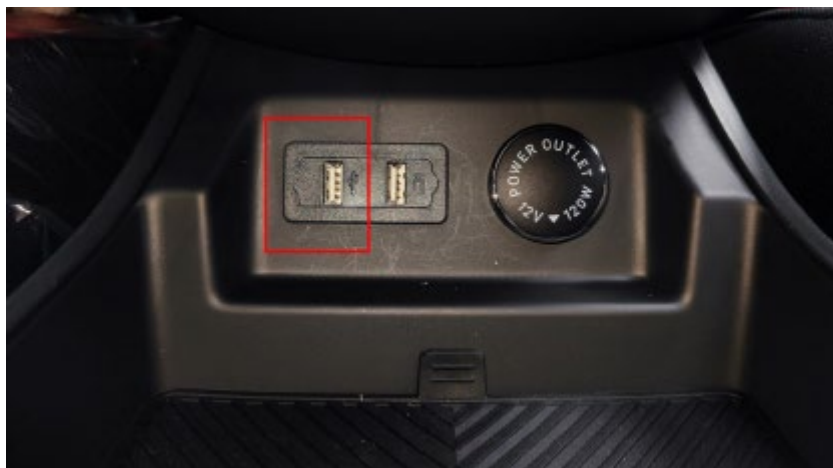
Порт USB в автомобиле с 7DCT расположен под центральной консолью

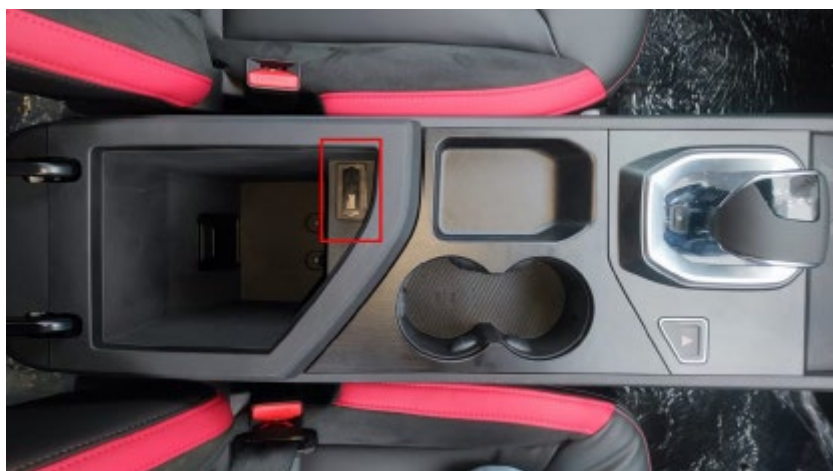
Порт USB в автомобиле с 6DCT расположен в боксе подлокотника

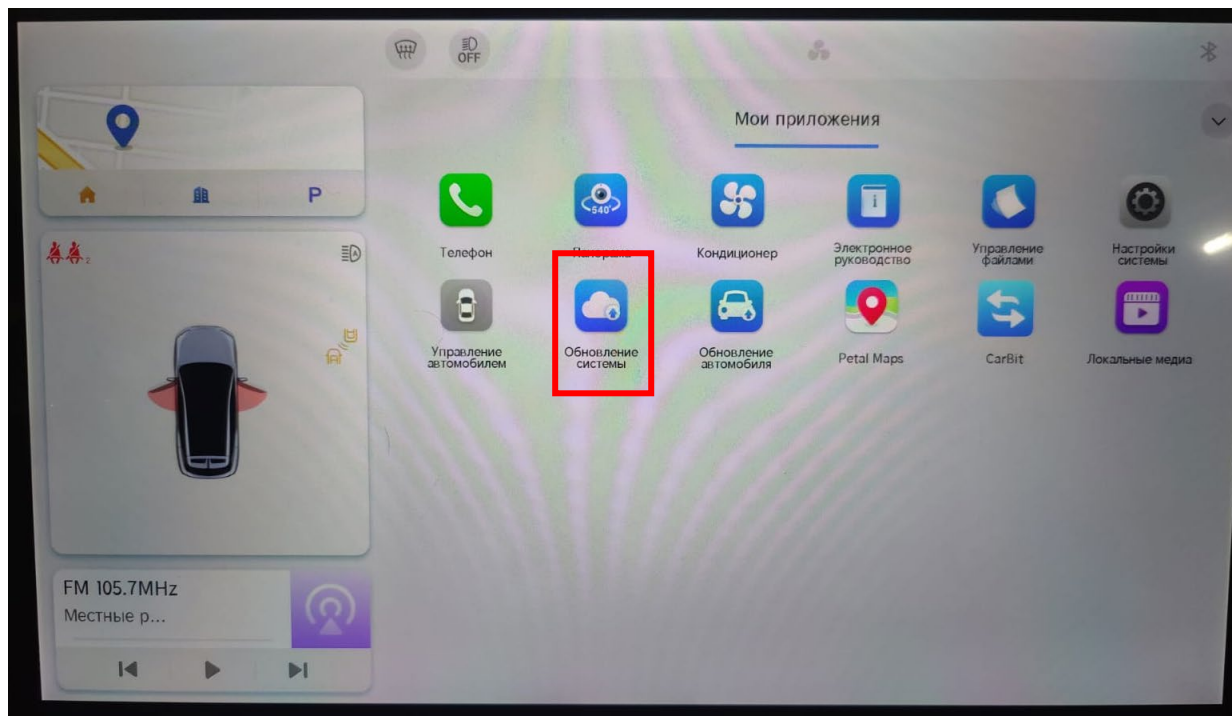
Нажмите «Обновление системы» чтобы войти в приложение

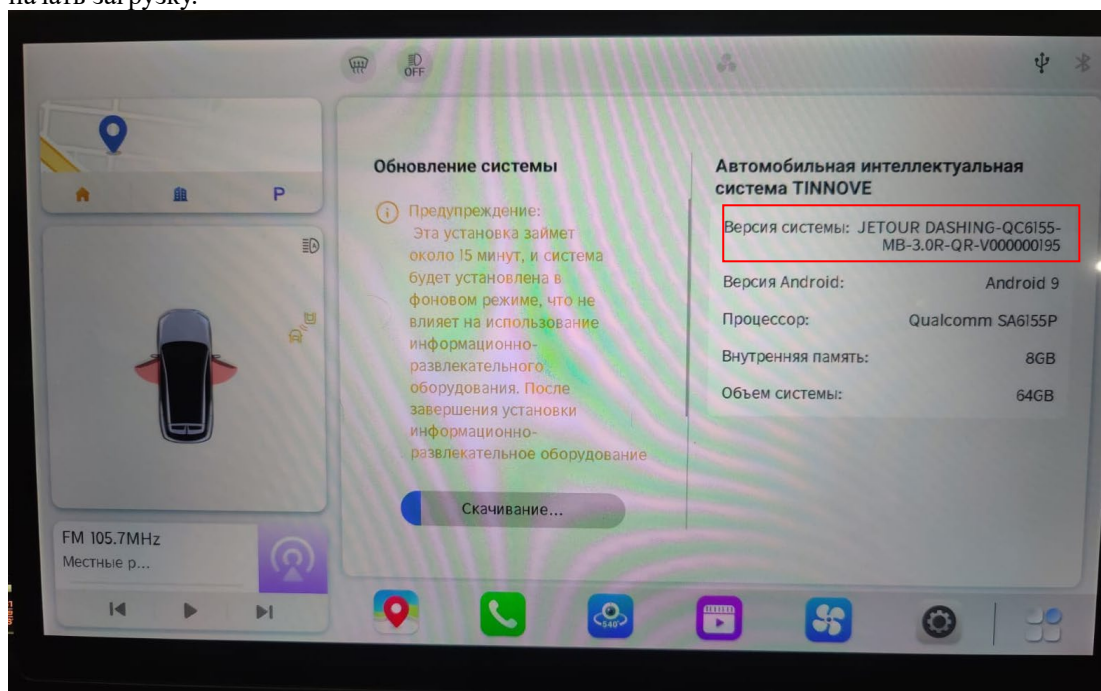
После обнаружения пакета обновления SOC s/w на флэш-накопителе USB появится напоминание о необходимости установить пакет обновления. Сделайте фото старой версии. Нажмите Install (Установить), чтобы начать загрузку.

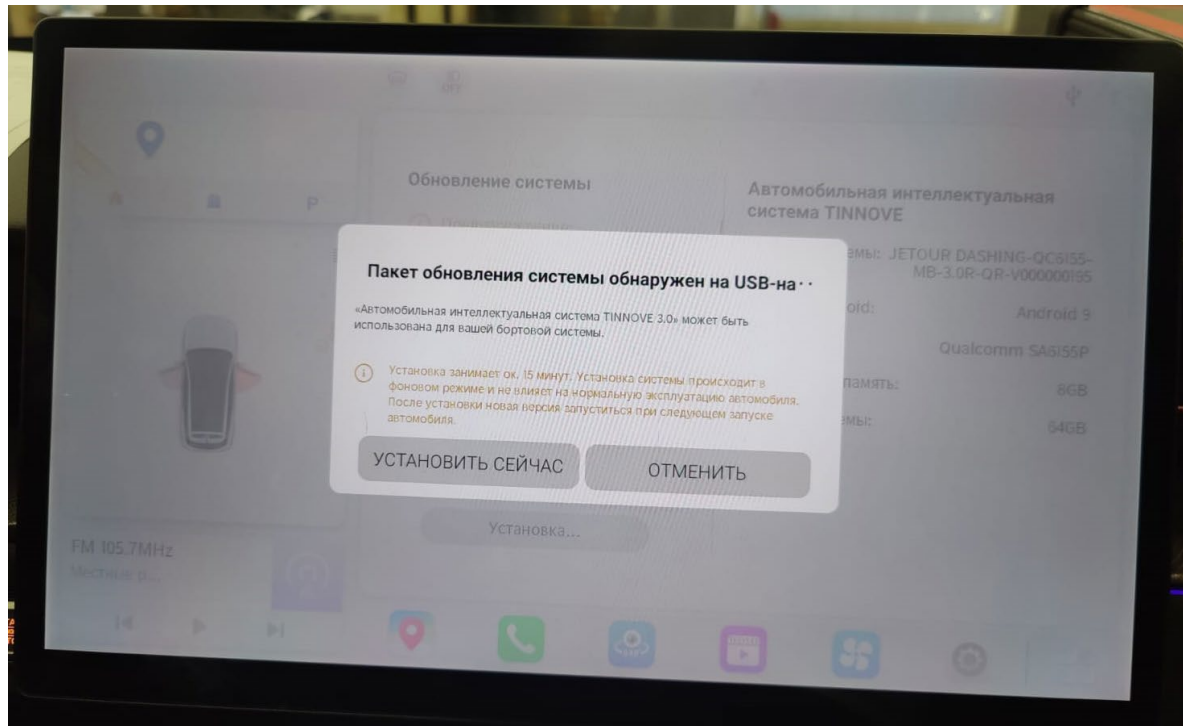
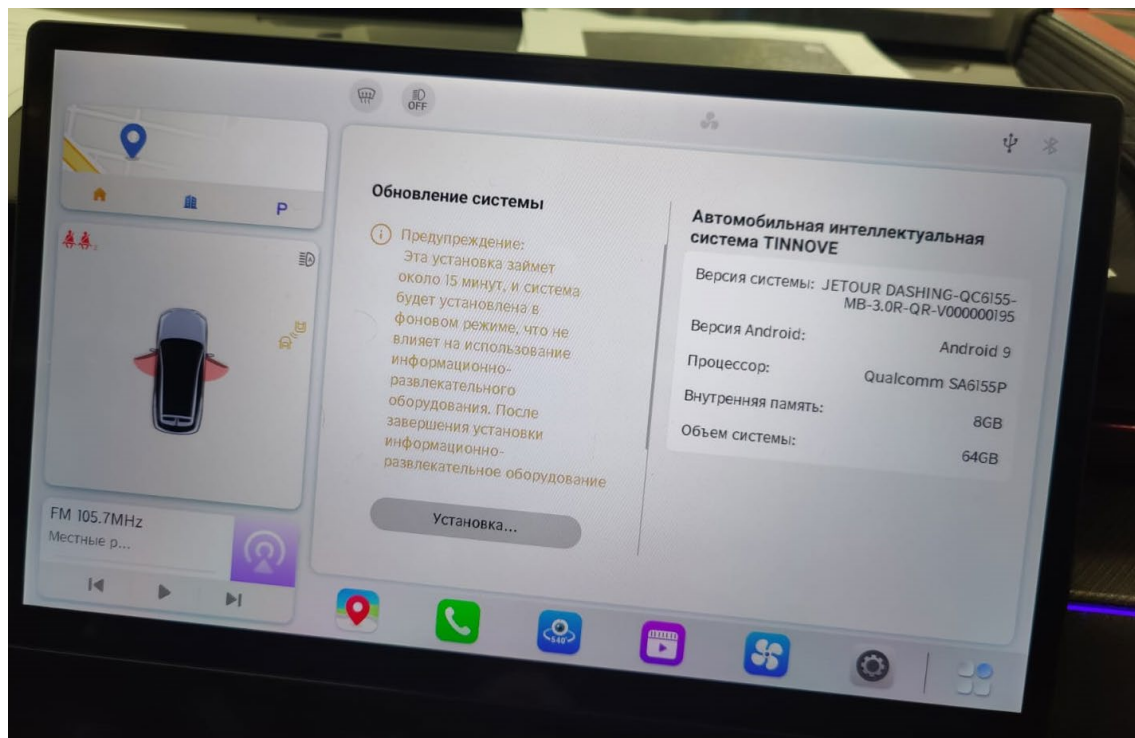
После завершения загрузки автоматически появится всплывающее окно "USB Search for New Software Package". После нажатия кнопки "Установить" в интерфейсе отобразится ход установки.

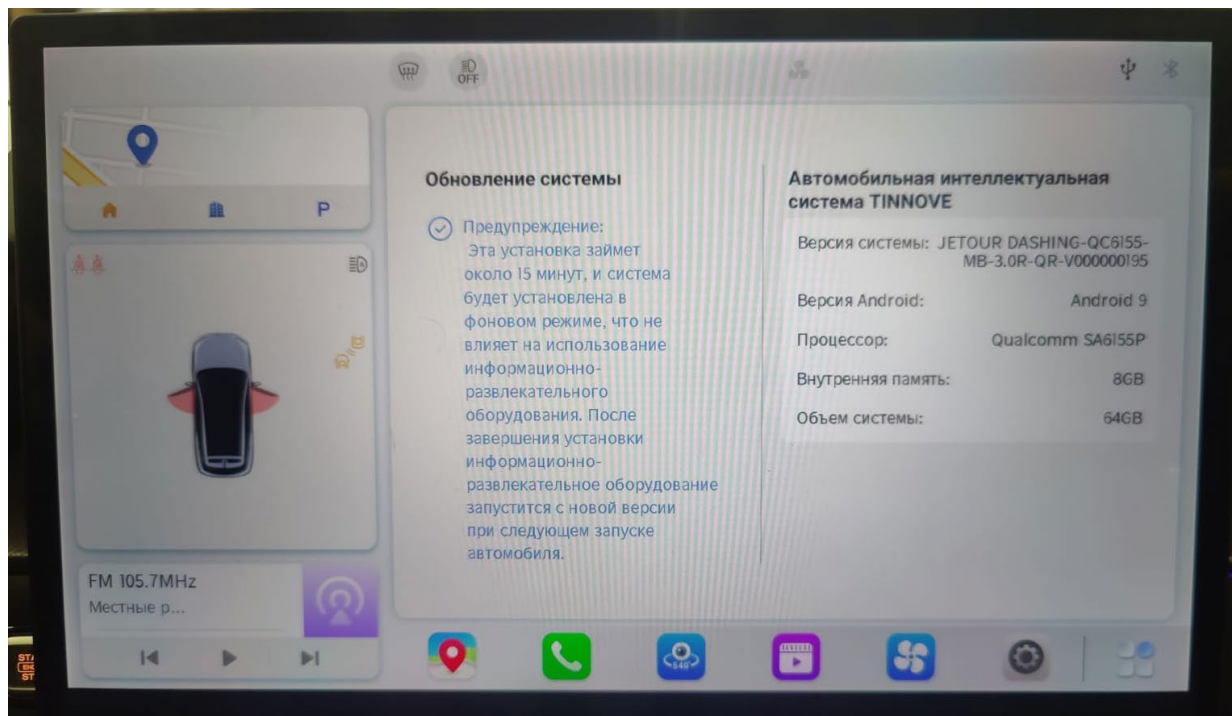
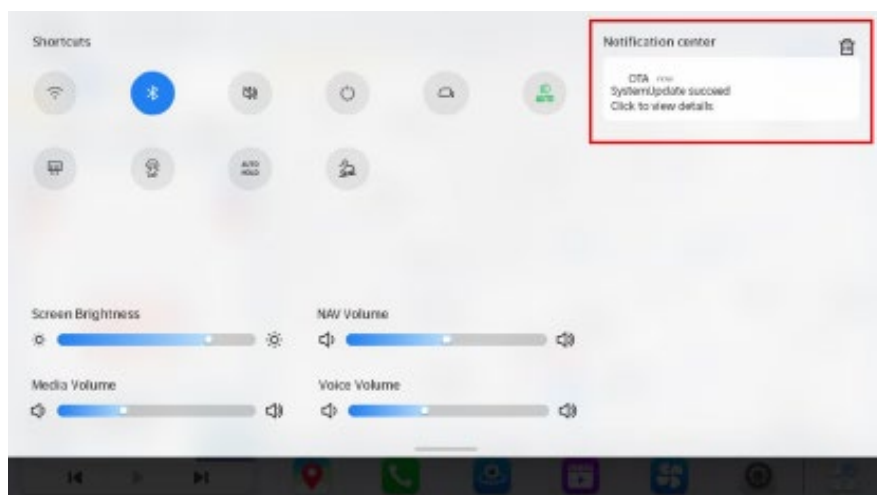
После завершения установки обновление пройдет успешно, а в выпадающем меню появится строка напоминания о том, что система успешно обновлена.

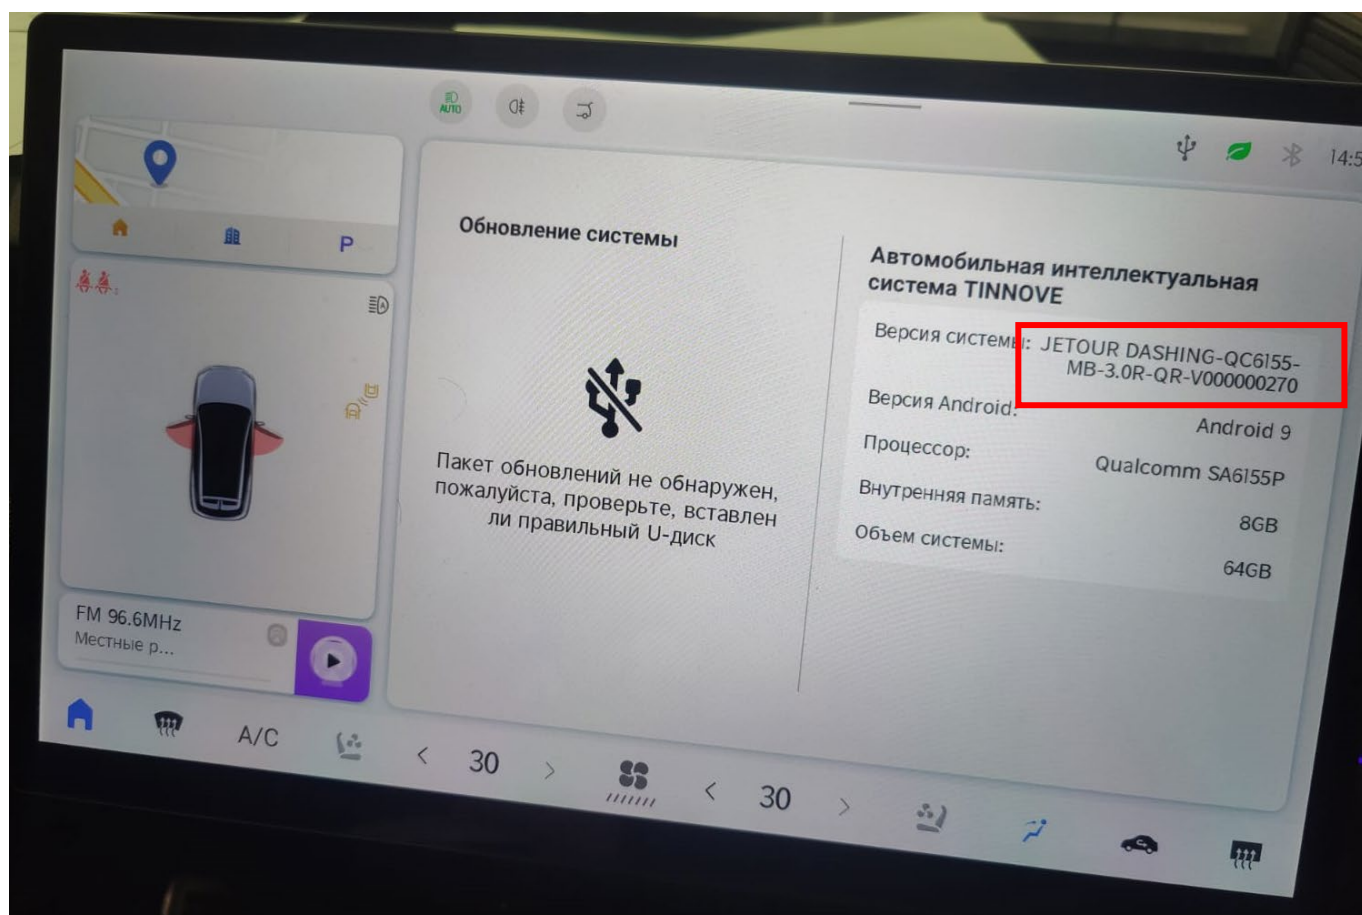
Нажмите «Обновление системы» чтобы проверить номер новой версии **«V000000270»**

Сделайте фото новой версии

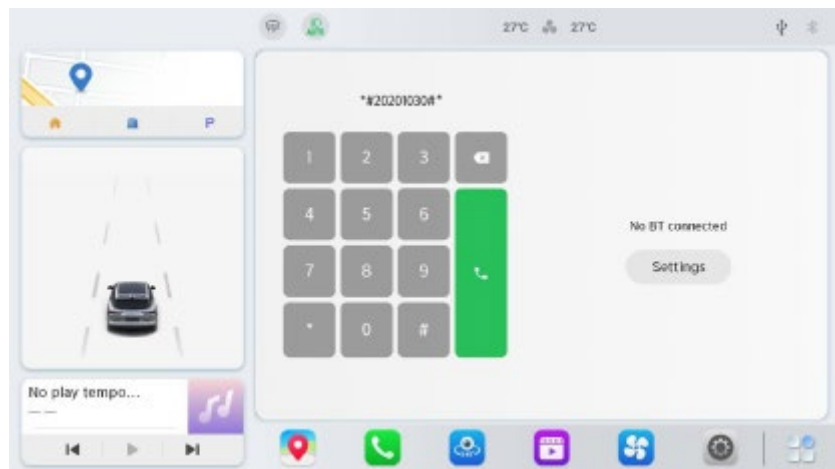
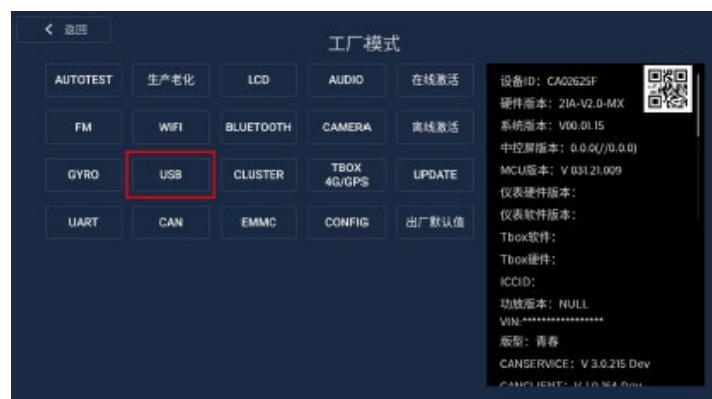
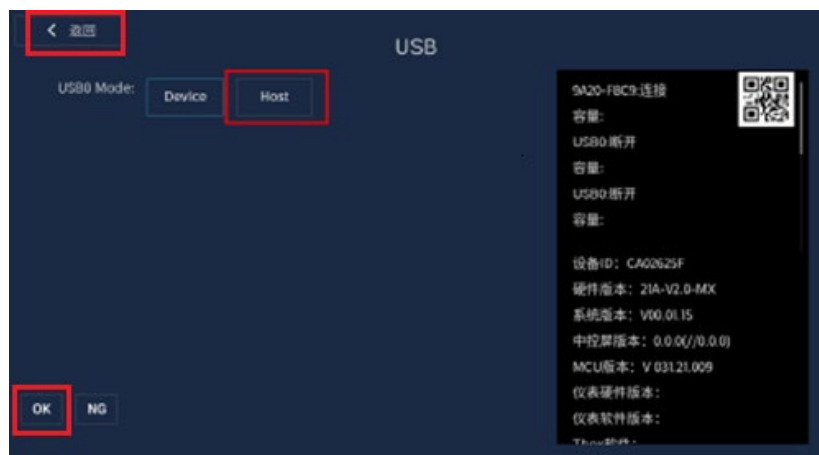
Введите "\*#20220730#\*" или "\*#20201030#\*" на интерфейсе набора номера телефона, чтобы войти в заводской режим, нажмите "USB", нажмите "Host", выберите "OK", а затем нажмите кнопку назад в левом верхнем углу, чтобы вернуться на главную страницу.

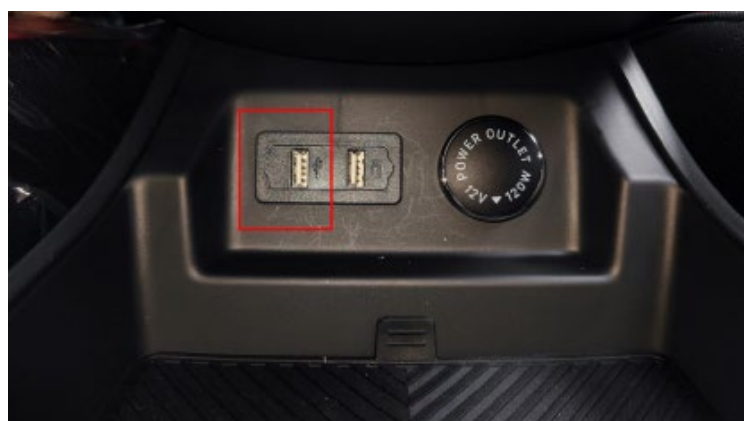
Порт USB в автомобиле с 7DCT расположен под центральной консолью

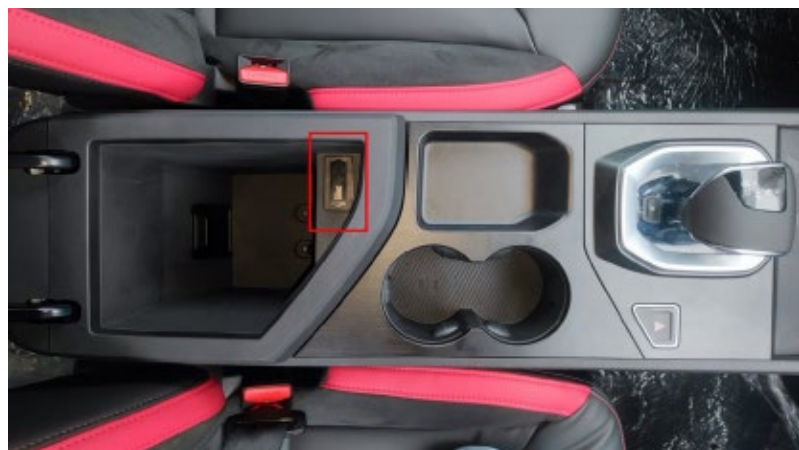
Порт USB в автомобиле с 6DCT расположен в боксе подлокотника

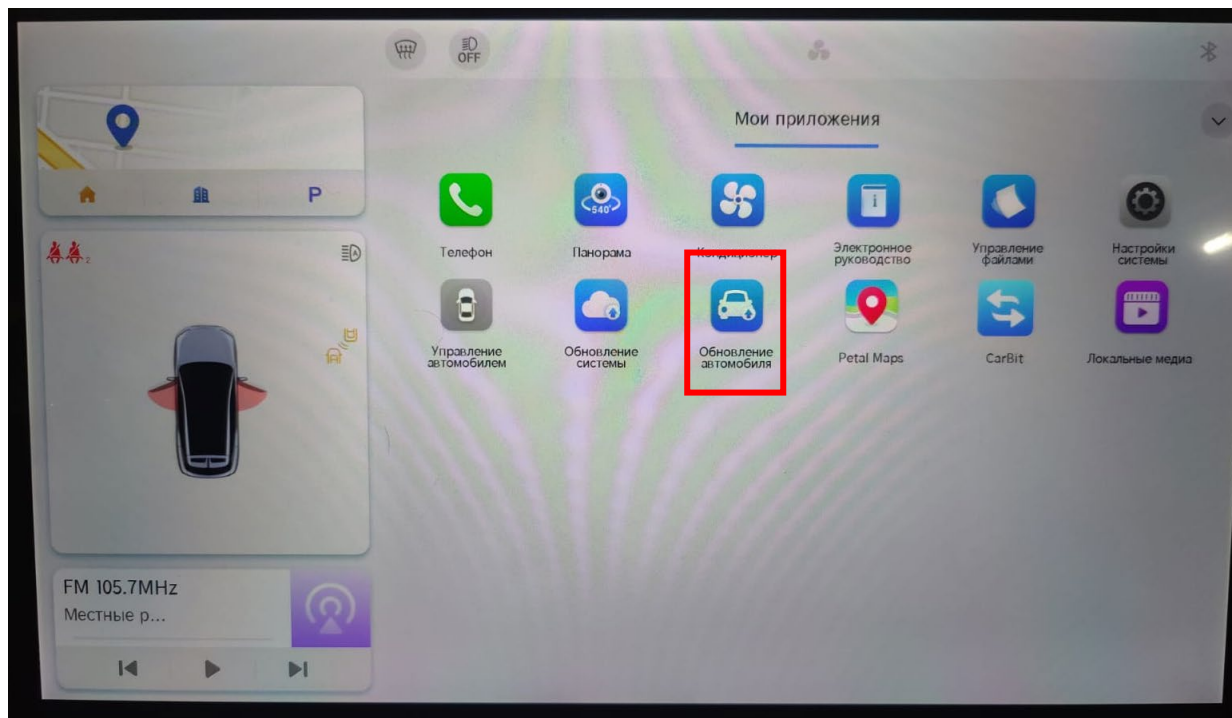
Нажмите «Обновление автомобиля» чтобы войти в приложение

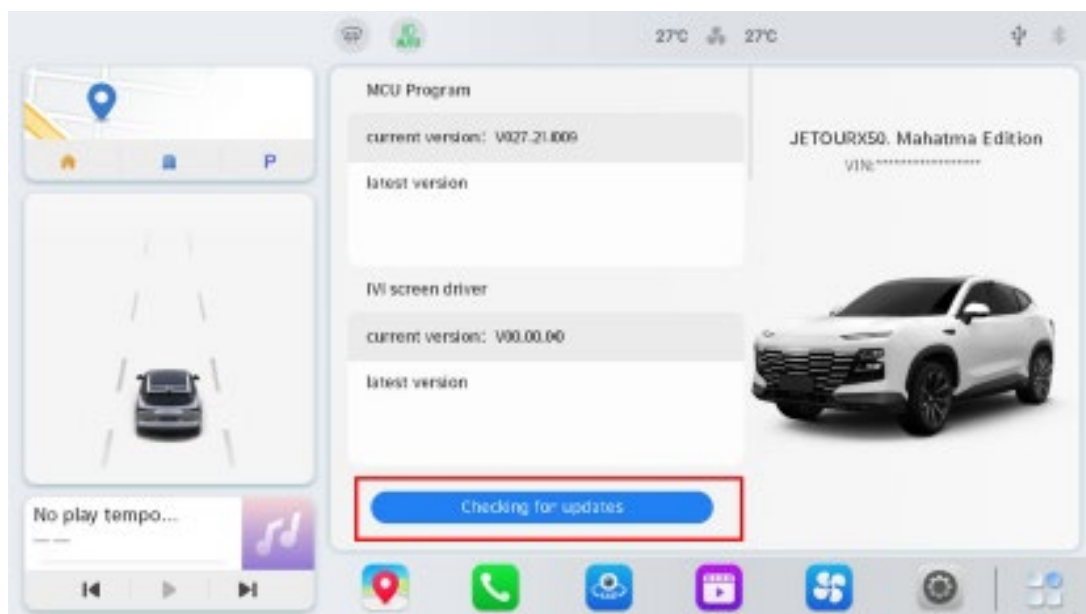
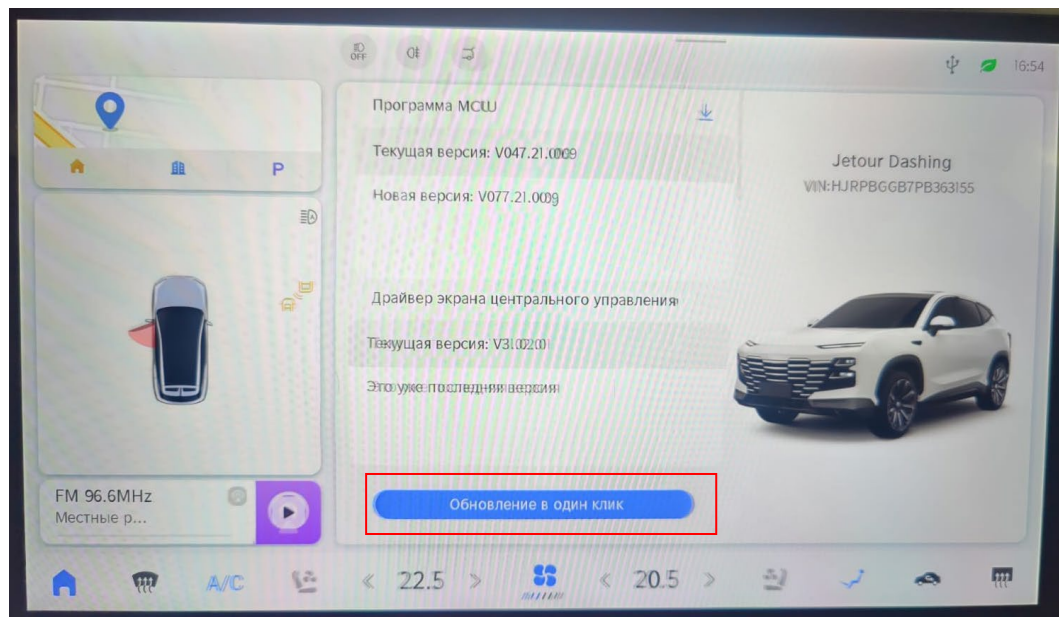
**Нажмите и удерживайте** кнопку "Проверить наличие обновлений". После того как система обнаружит пакет обновления MCU, появится кнопка "Обновление в один клик". Сделайте фото старой версии. Нажмите кнопку, чтобы войти в интерфейс выполнения обновления.

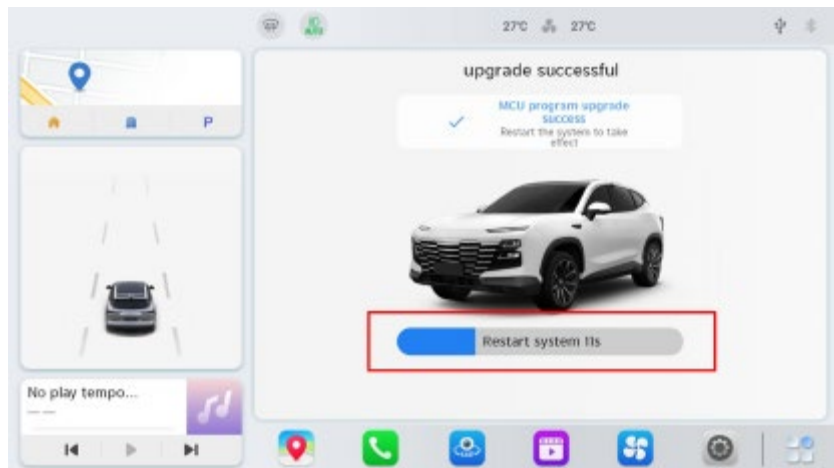
После успешного обновления система автомобиля автоматически перезапустится.

После перезапуска система автоматически перейдет на новую версию MCU .
